Miljöteknisk markundersökning

## Öckerö 2:897, Öckerö 2:487 m.fl.

PROJEKTNR: 151342

Björnhuvudsvägen m.fl., Öckerö centrum

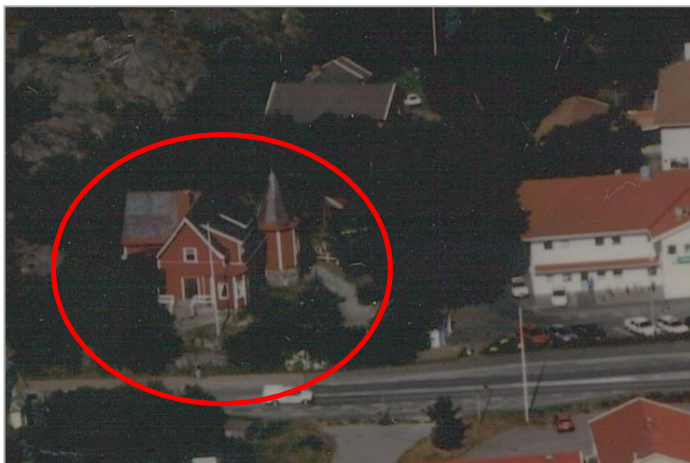
**Figur 2.** Gammelt hus beläget inom Öckerö Öckerö 2:487, vilket idag är rivet.

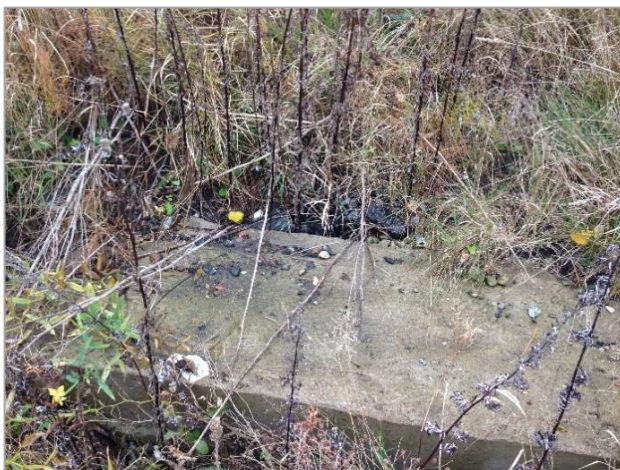
**Figur 3.** Asfaltsbitar och tillfört material inom fastigheten Öckerö Öckerö 2:487.

Inga direkt miljöstörande verksamheter har förekommit inom fastigheten men enligt uppgifter i kommunens arkiv har området fyllts ut med okända massor år 1982. Vid platsbesöket observerades tillförda massor, bland annat asfaltsbitar, samt att det skett eldning inom minst två platser på fastigheten. Misstänkta föroreningar i fyllnadsmaterialet kan vara metaller och PAH men även PCB och petroleumprodukter i och med att det tidigare funnits en gammal byggnad inom fastigheten och det är oklart hur mycket rivningsmassor som kvarlämnades samt om den eventuellt hade en tillhörande eldningsoljecistern.

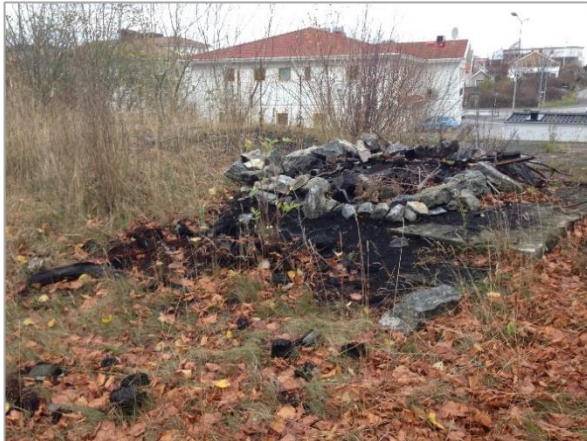
**Figur 4.** Eldning av diverse material, bland annat bildäck, har skett på den gamla husgrunden inom fastigheten Öckerö Öckerö 2:487.

Vid de platser där eldning skett observerades brända däck och övrigt material som kan bidra till förorening av underliggande jord. Provtagning som kommunen utfört av aska från andra platser där eldning skett visade på mycket höga halter av metaller och PAH men även PCB och dioxiner, varför det kan misstänkas att dessa föroreningar kan förekomma även inom aktuell fastighet.

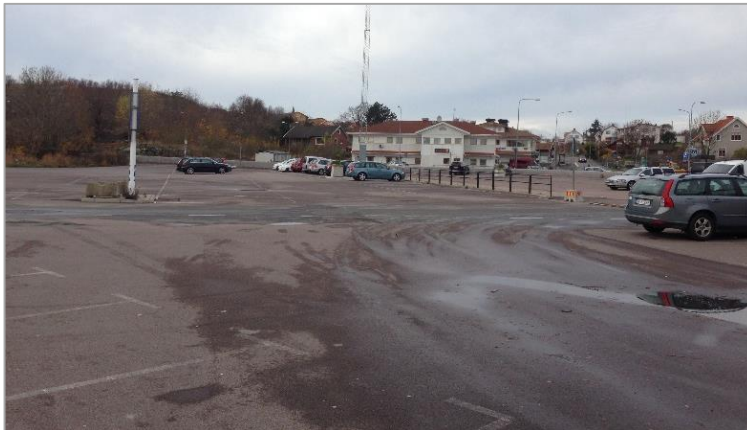
Fastigheten består idag av en asfalterad yta som nyttjas som parkering och båtupställningsplats, figur 5 och figur 6. Området är utfyllt och det är oklart vilka typer av massor som tillförts för detta ändamål. På flygbilder från 1964 ses en mekanisk verkstad, en kiosk, ett elverk samt en byggnad, vars användningsområde ej anges, inom fastigheten, figur 7. På flygbilder från år 2000 finns den mekaniska verkstaden kvar men ej kiosken och byggnaden men okänd användning, figur 8. Elverkets byggnader är ombyggda och den ena byggnaden ser ut att ha nyttjats som garage.

Figur 5. Parkeringsyta inom fastigheten Öckerö Öckerö 2:897.

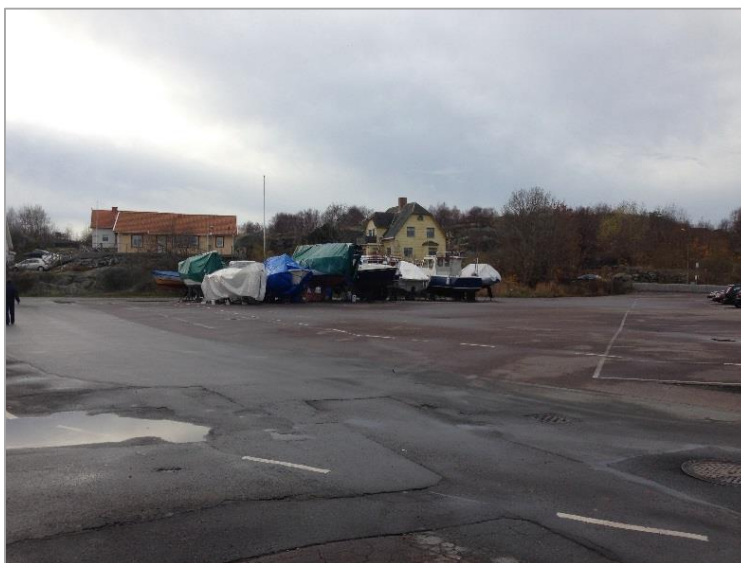
Figur 6. Uppställning av båtar inom fastigheten Öckerö Öckerö 2:897.

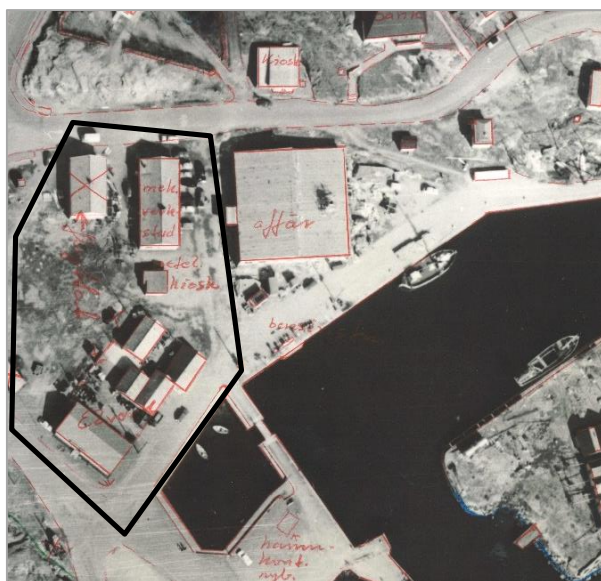
Figur 7. Flygbild av fastigheten Öckerö Öckerö 2:897 från 1964, där den mekaniska verkstaden och elverket tydligt syns.

Inom fastigheten har ett flertal olika verksamheter förekommit, vilka kan anses kunna ge upphov till förorening av mark. Vid den mekaniska verkstaden kan förorening av petroleumprodukter, metaller, lösningsmedel, PCB och PAH misstänkas. En av elverkets gamla byggnader ser ut att ha använts som garage, varför dessa föroreningar kan misstänkas även här. Fastigheten nyttjas idag som parkeringsplats och uppställningsplats för båtar, vilket kan ge upphov till förorening av petroleumprodukter men även metaller, TBT och Irgarol.

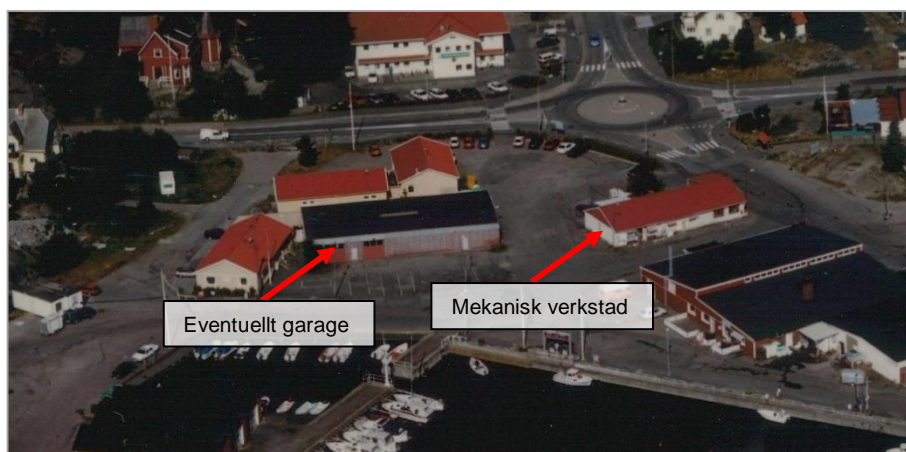
Figur 8. Flygbild av fastigheten Öckerö Öckerö 2:897 från 2000.
